PONTIFICIA UNIVERSIDAD CATÓLICA DEL ECUADOR

**DISERTACIÓN DE GRADO, PREVIO A LA OBTENCIÓN DEL
TÍTULO DE INGENIERO CIVIL**

Aplicación de una Evaluación Técnico Visual de Estructuras ante Fenómenos Naturales en el Sector de San Rafael, las intersecciones de la Autopista General Rumiñahui, la Av. San Luis y el Boulevard del Centro Comercial San Luis Shopping.

Quito, Agosto 2016

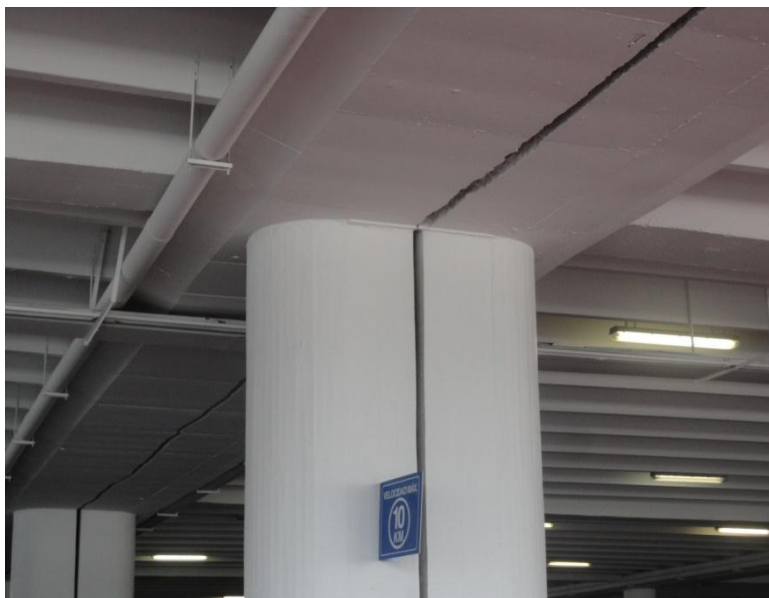
Fotografía 3.5. Junta de construcción entre edificaciones Supermaxi 1 y Supermaxi 2. Tomada en Junio 2016 por Ángela Erazo & Raúl Salgado.

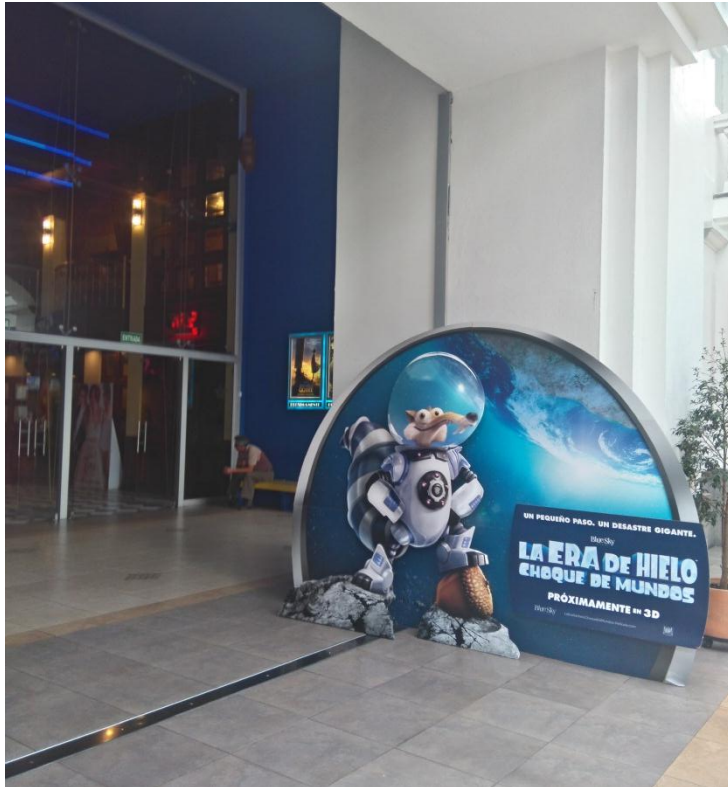
Fotografía 3.6. Junta de construcción entre edificaciones Supercines y Juguetón. Tomada en Junio 2016 por Ángela Erazo & Raúl Salgado.

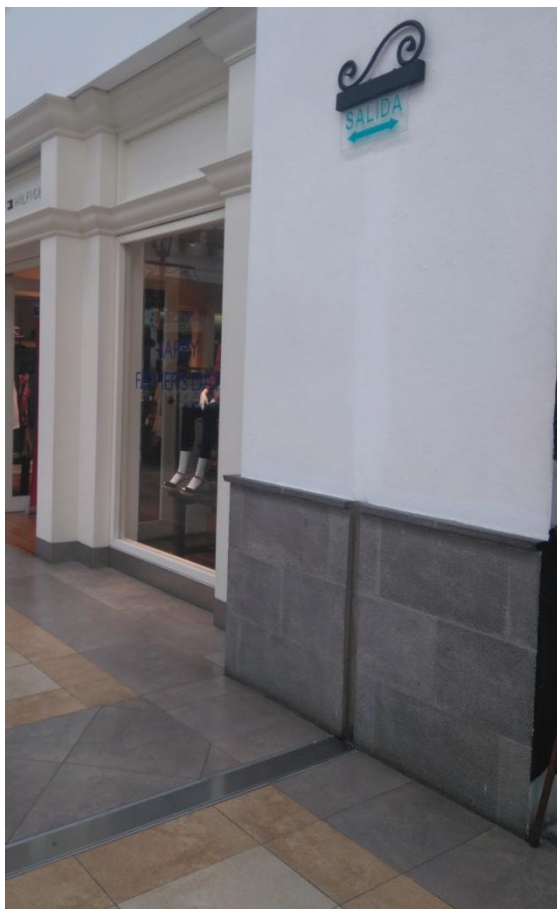
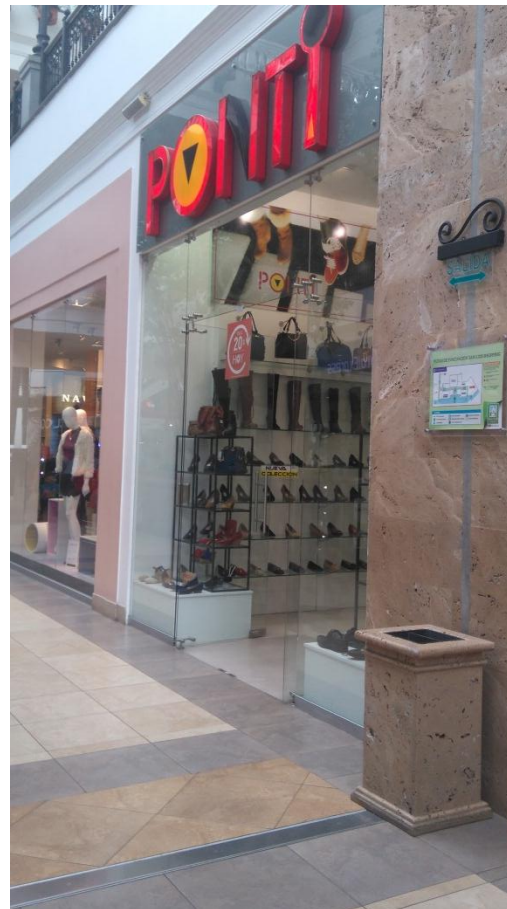
Fotografía 3.7. Junta de construcción entre edificaciones Patio de Comidas y Juguetón. Tomada en Junio 2016 por Ángela Erazo & Raúl Salgado.

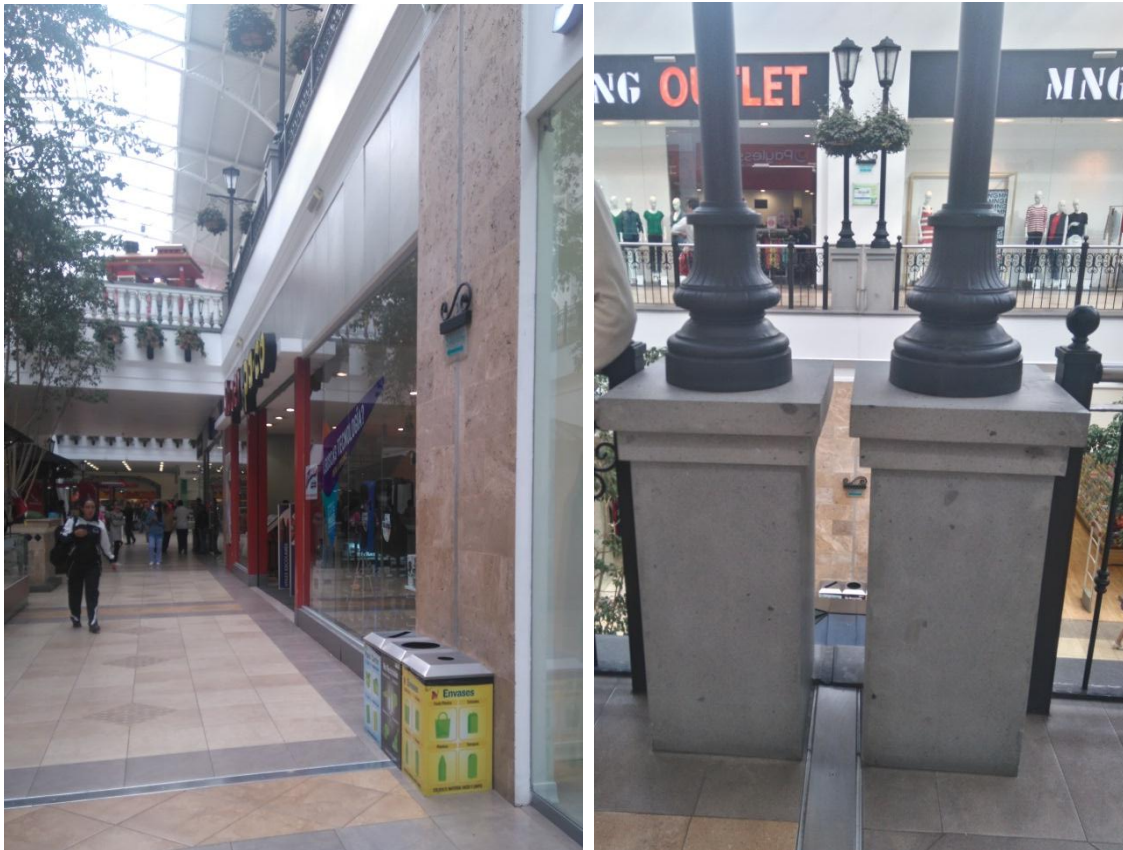
Fotografía 3.8. Junta de construcción entre edificaciones Juguetón y De Prati. Tomada en Junio 2016 por Ángela Erazo & Raúl Salgado.

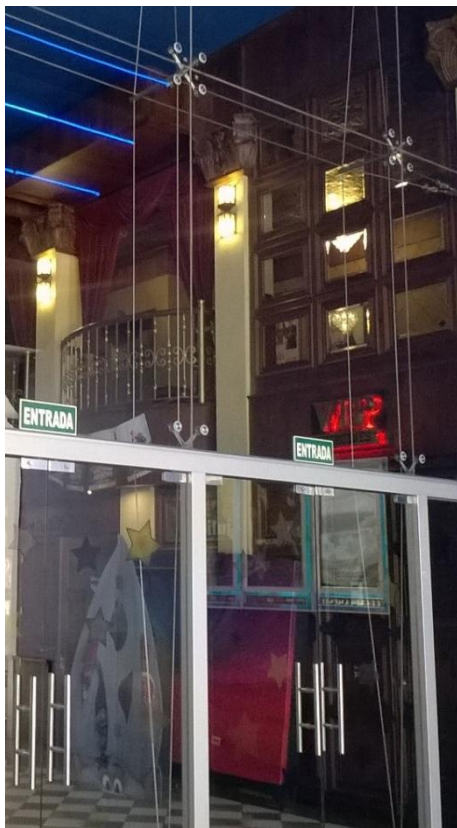
Fotografía 3.9. Piso 3 y 4 de la edificación Supercines. Tomada en Junio 2016 por Ángela Erazo & Raúl Salgado.

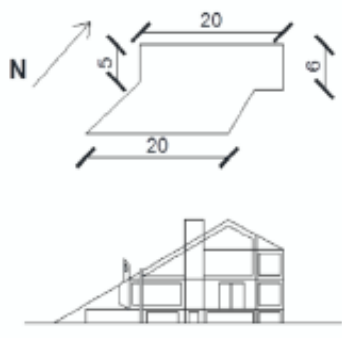
<p>BOSQUEJO</p>		<p>Casa esquinera que tiene una forma irregular en planta y posee muchos detalles arquitectónicos. Al no existir seguridad sobre el tipo de estructura FEMA, se toma la opción más conservadora, en este caso C1.</p> <p><input type="checkbox"/> Comentarios o bosquejos adicionales en hoja separada</p>																	
PUNTAJE BÁSICO, MODIFICADORES Y PUNTAJE FINAL DEL NIVEL 1, SL1																			
TIPO DE EDIFICACIÓN FEMA	No se sabe (DNK)	W1	W1A	W2	S1	S2	S3	S4	S5	C1	C2	C3	PC1	PC2	RM1	RM2	URM	MH	
Puntaje Básico		3.6	3.2	2.9	2.1	2.0	2.6	2.0	1.7	1.5	2.0	1.2	1.6	1.4	1.7	1.7	1.0	1.5	
Irregularidad en elevación severa, VL1		-1.2	-1.2	-1.2	-1.0	-1.0	-1.1	-1.0	-0.8	-0.9	-1.0	-0.7	-1.0	-0.9	-0.9	-0.9	-0.7	NA	
Irregularidad en elevación moderada, VL1		-0.7	-0.7	-0.7	-0.6	-0.6	-0.7	-0.6	-0.5	-0.5	-0.6	-0.4	-0.6	-0.5	-0.5	-0.5	-0.4	NA
